CONSORZIO MANUTENZIONE  
OPERE DI ARGINATURA  
DEL PIAN SCAIROLO

RAPPORTO SUI DANNI  
CAUSATI DALL'ALLUVIONE  
DEL 13 SETTEMBRE 1995

Studio d'ingegneria Mauri T. & Banci F. - Pregassona - settembre 1995

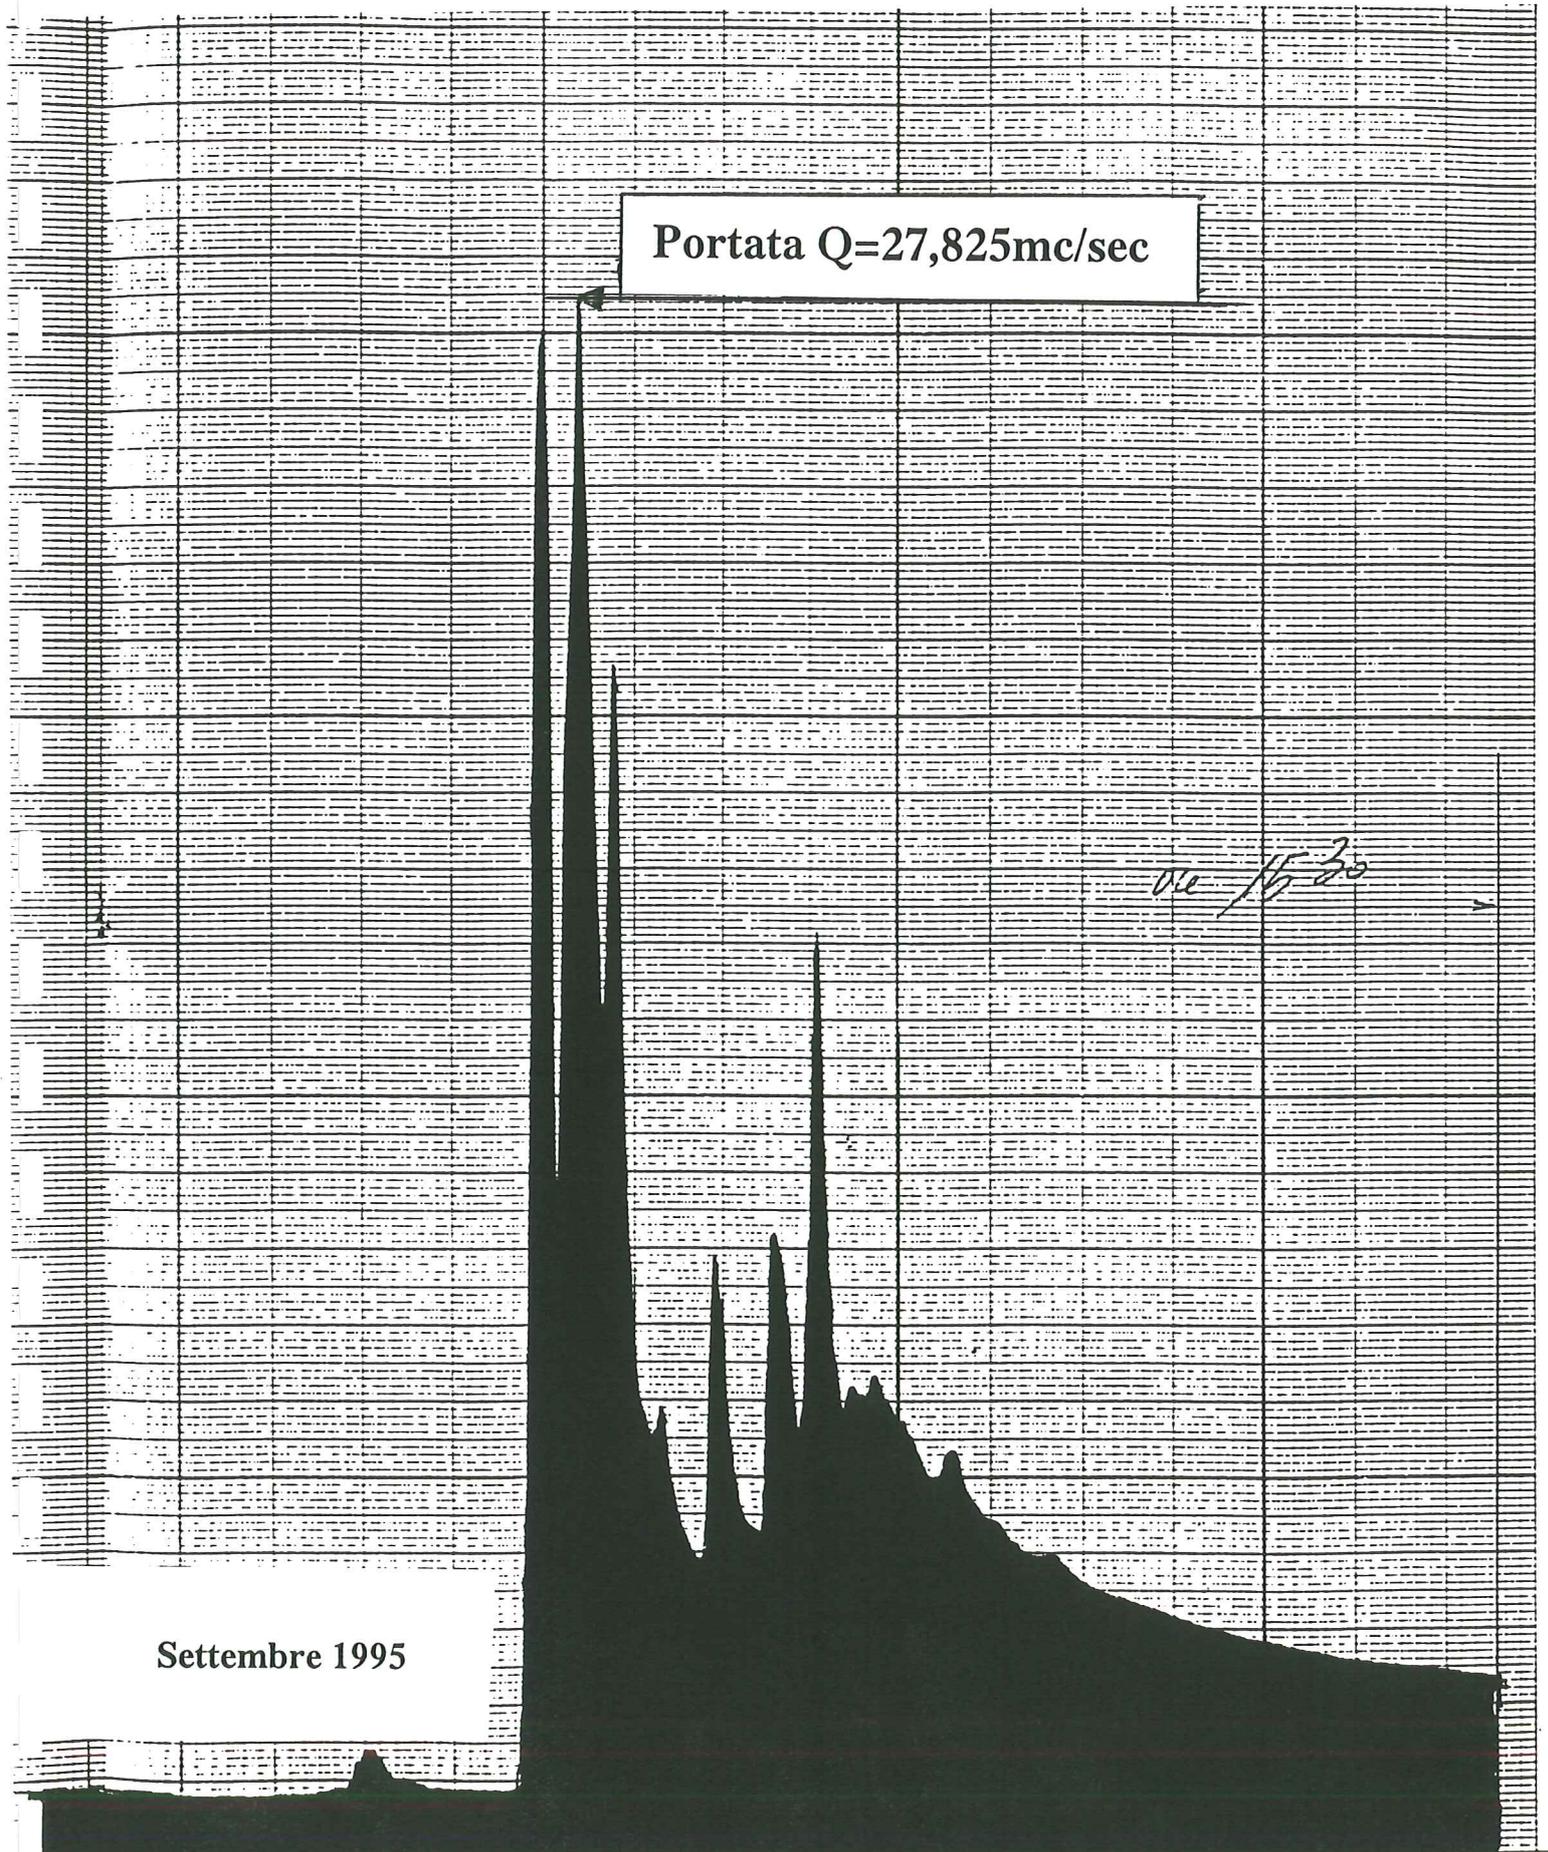
# IDROGRAMMA

Stazione di misurazione di Figino

Portata  $Q=27,825\text{mc/sec}$

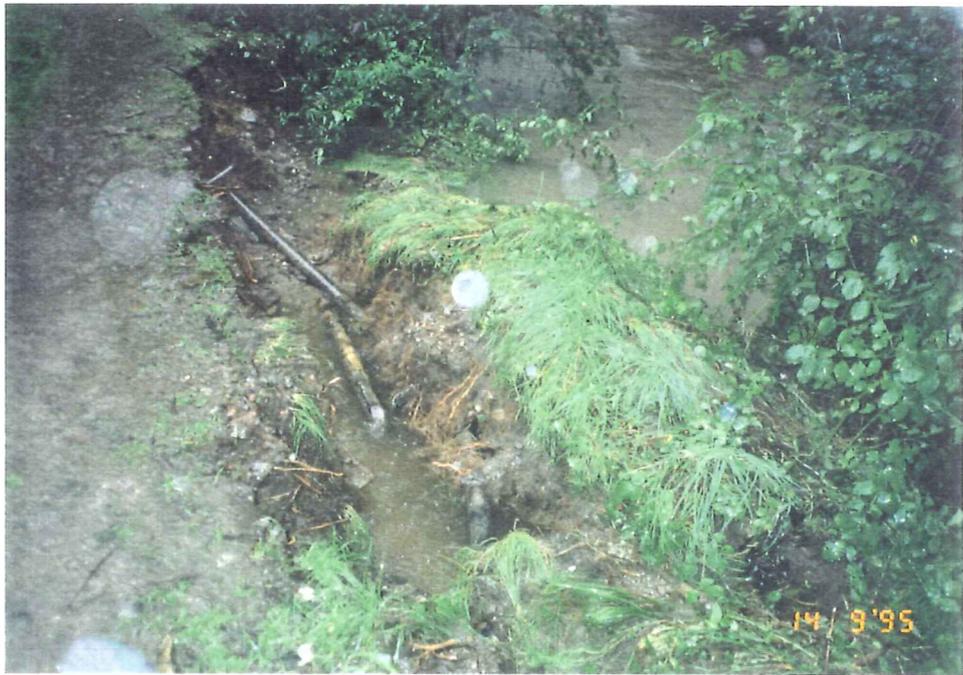
- cedimento di un argine per circa 10 ml di lunghezza, dovuto alla caduta di un albero di grosse dimensioni, che ha trascinato con sé l'argine (vedi foto Nr. 3);
- svuotamento delle intelaiature in legno alla foce e lungo la parte terminale, dovuto a forte erosione del fondo e un ancora insufficiente attecchimento della vegetazione.

Gli interventi di ripristino verranno concordati con l'Ufficio Arginature e con l'Ufficio Protezione Natura e sono valutabili in circa **Fr. 30'000.-**

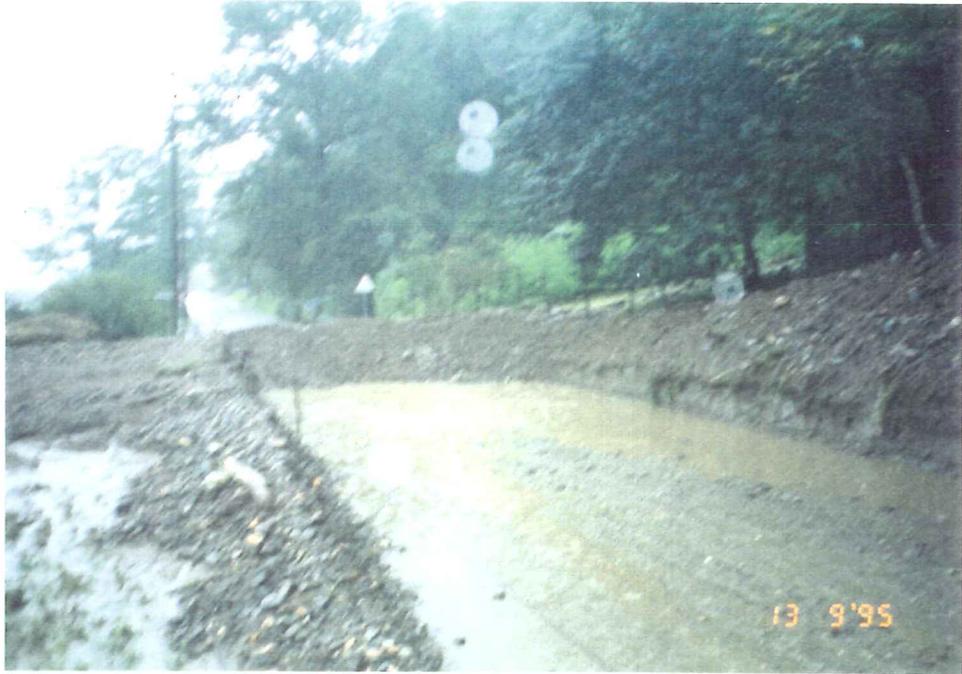
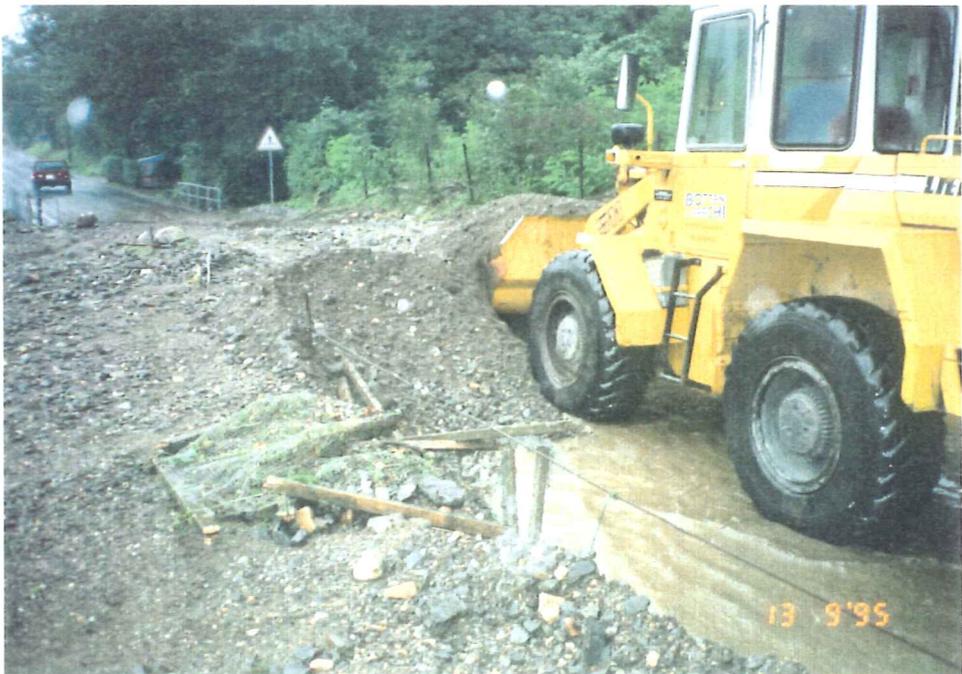
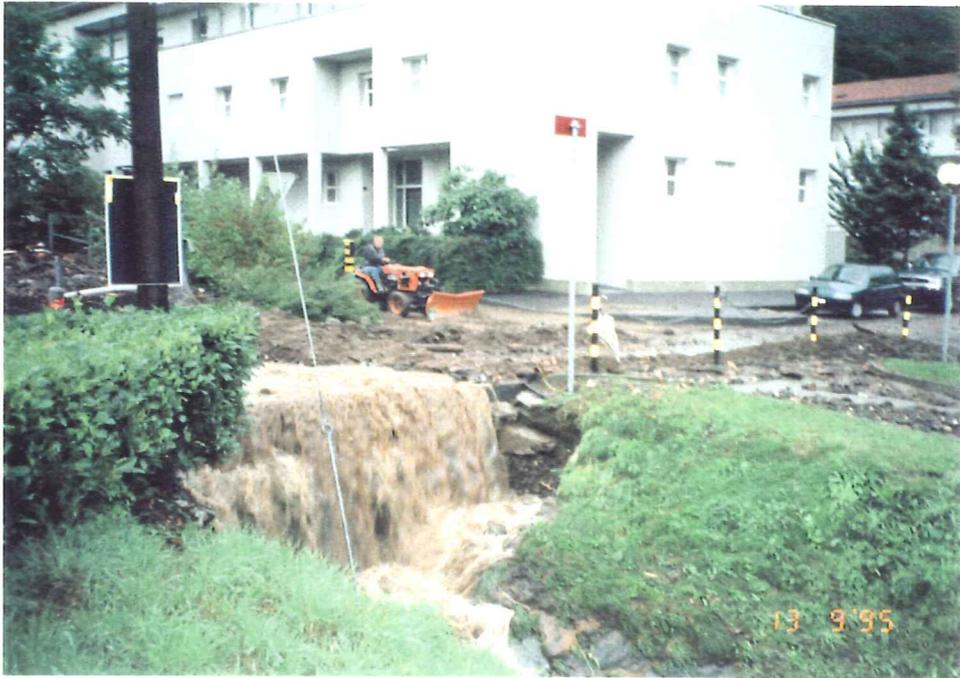
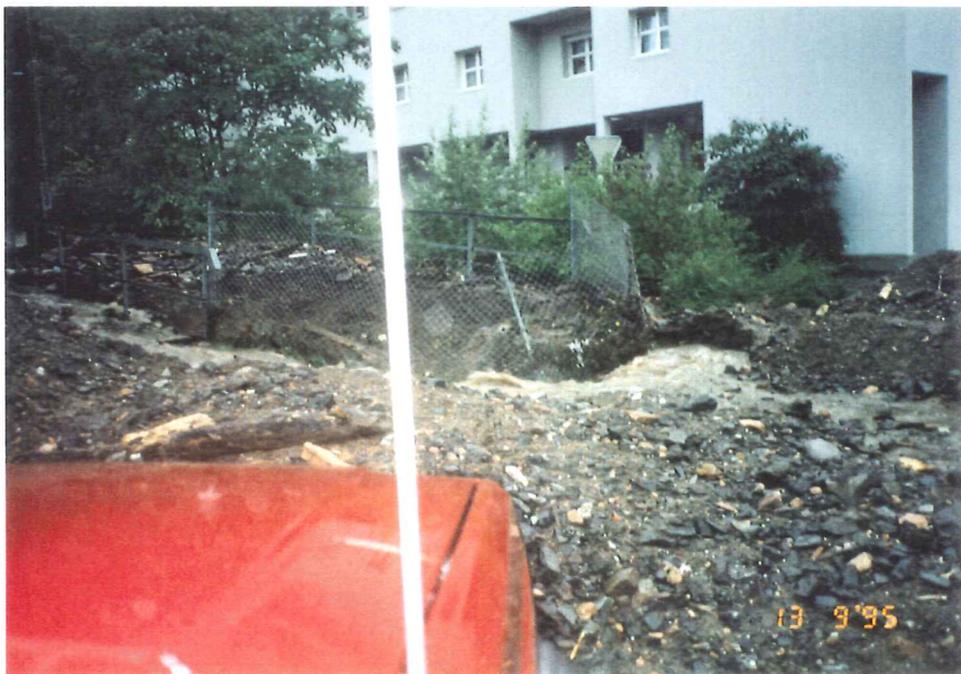
### 2.2.1 Riale Navino (vedi foto Nr. 4, 5, 6 e 7), Comune di Barbengo

A monte della strada cantonale abbiamo constatato che dove il riale cambia direzione c'è stato uno sfondamento degli argini creando così un nuovo corso d'acqua sul terreno confinante.

Il terreno il questione è stato completamente invaso dal materiale e dall'acqua, formando delle voragini fino ad un metro di profondità.

L'erosione e i danni creati dall'ultimo alluvione hanno sensibilmente peggiorato la situazione idraulica e di stabilità dei terreni, pregiudicando la sicurezza di privati e della strada cantonale.

Il progetto presentato deve essere integrato con l'eventuale formazione di una camera di trattenuta. Una verifica generale del bacino imbrifero (geologica, idraulica e forestale) è necessaria.

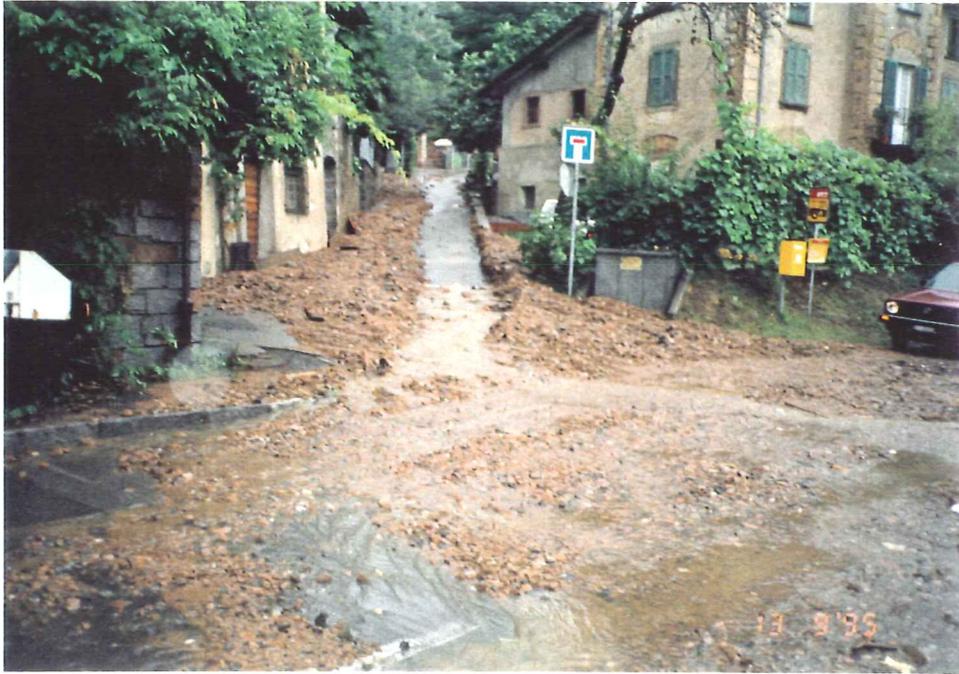
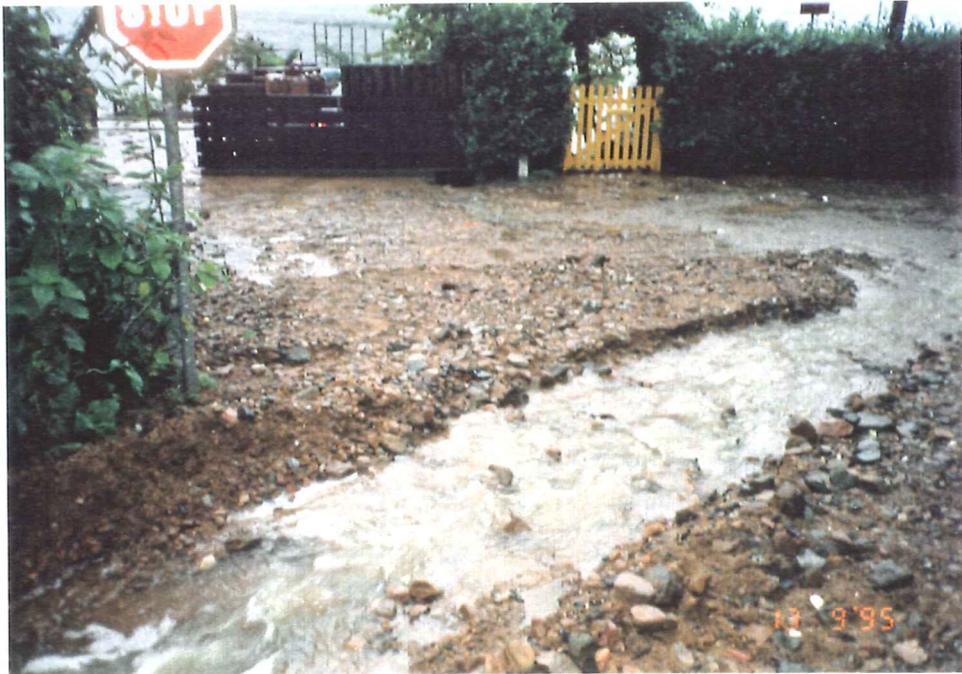
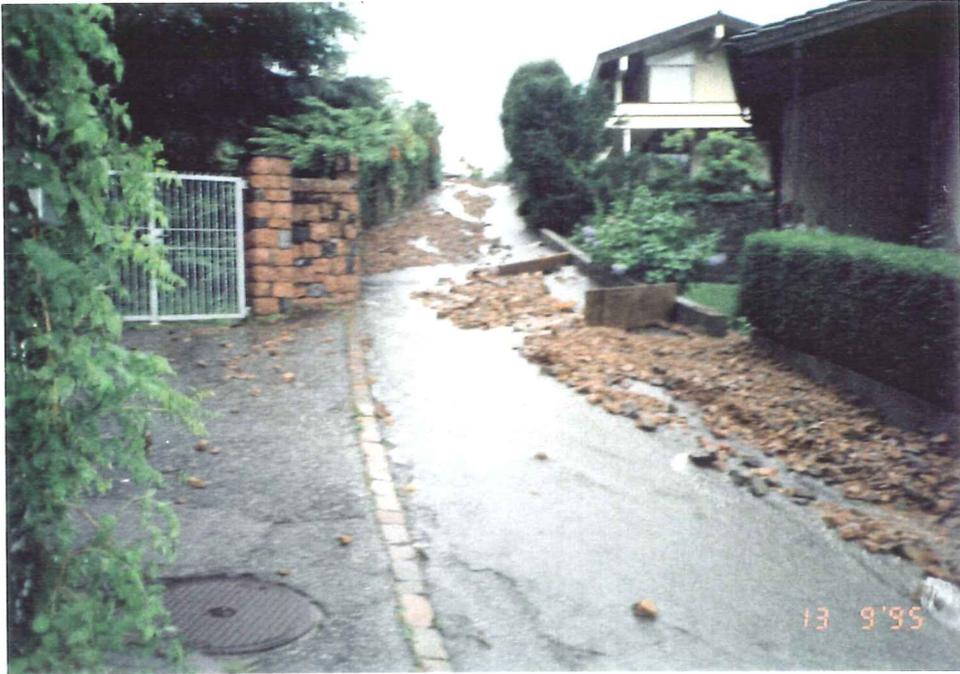
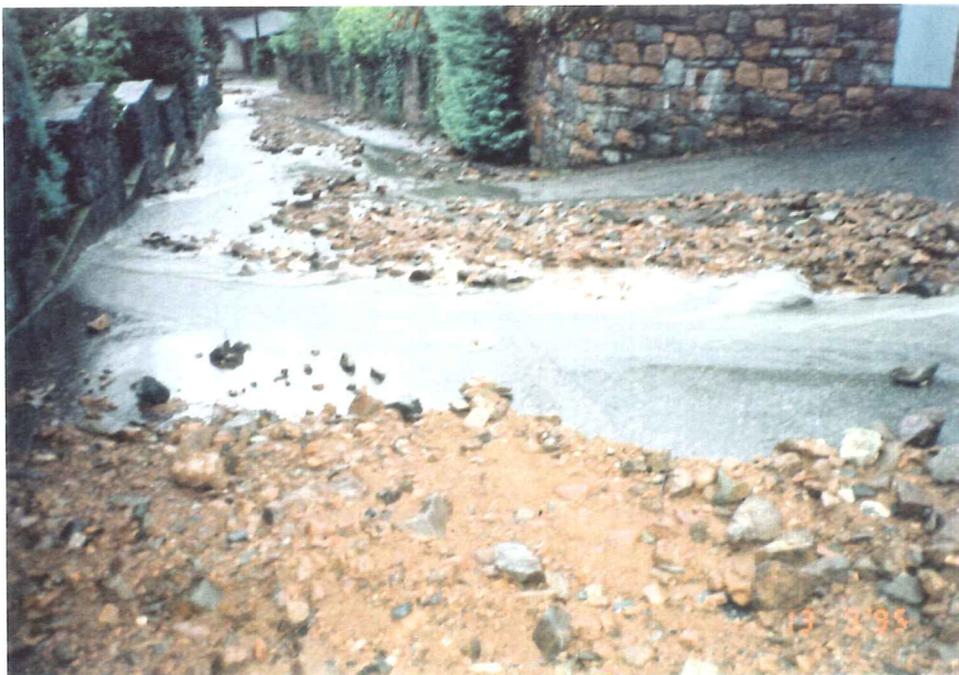
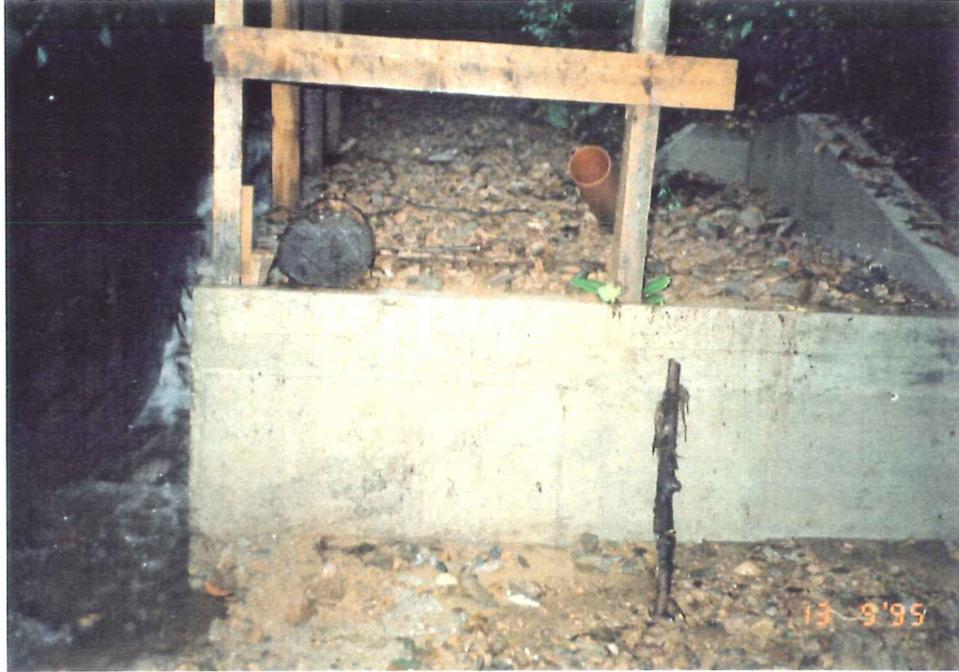
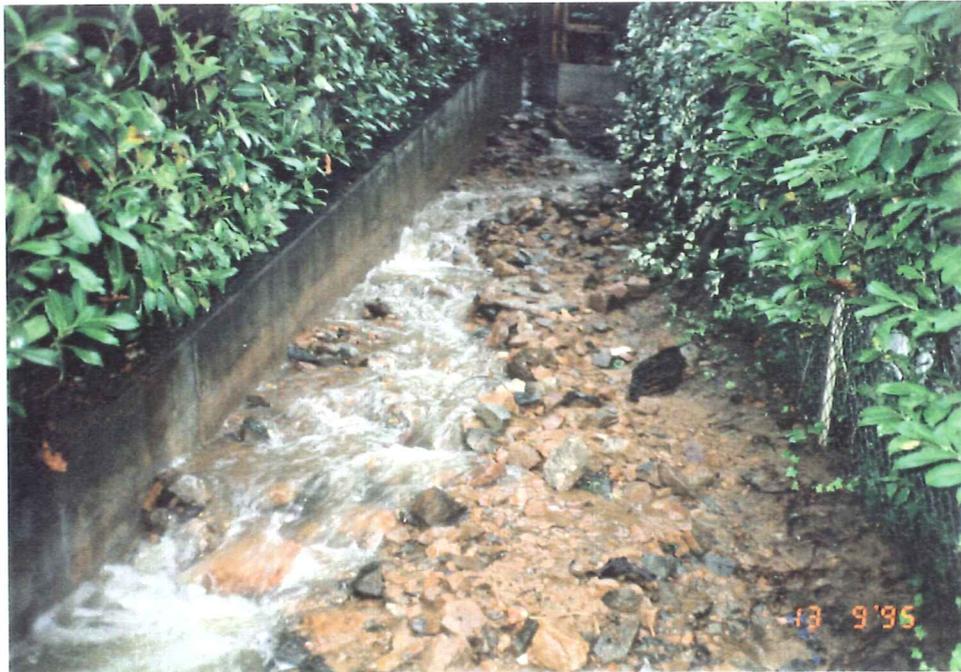
### **2.2.3 Riale Masciott (vedi foto Nr. 8, 9, 10, 11, 12 e 13), Comune di Barbengo**

Sulla briglia, con funzione di camera, recentemente costruita, si sono invece accumulati quantitativi importanti di materiale (spaccato di roccia di varie dimensioni).

La grossa quantità di materiale è un segnale di forte instabilità degli argini e del fondo a monte della camera.

E' necessario un esame dell'intero tracciato a monte a e valle della camera Nr. 85 e un approfondimento della situazione idraulica e geologica a monte della camera Nr. 86.

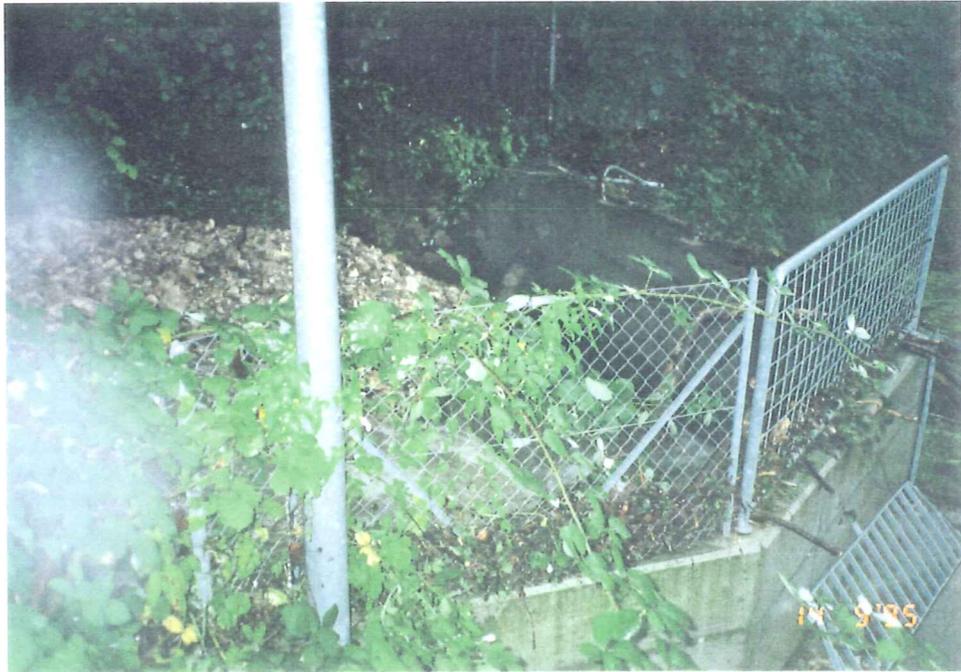
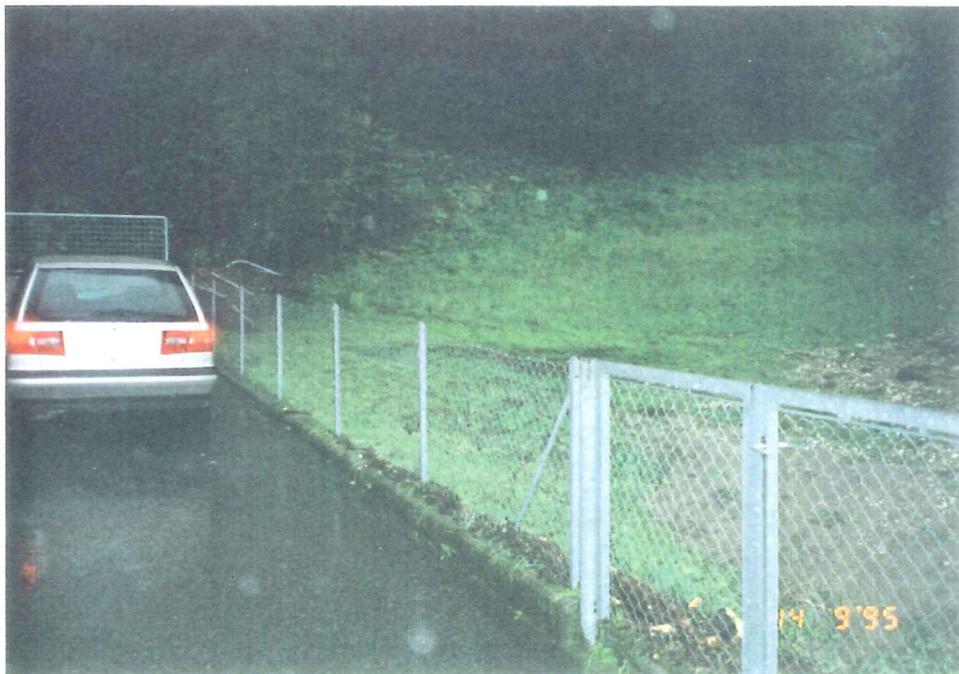
L'alluvione ha causato in riempimento delle tre camere situate lungo il riale Val Pinin (vedi foto Nr. 14 e 15 camera Nr. 68).

A monte, e più precisamente alla camera Nr. 70, abbiamo constatato che dopo il riempimento della camera il materiale tracimato ha percorso il sentiero distruggendolo e trascinandosi parte del sentiero stesso (pali in legno e muri a secco).

Oltre al sentiero, il materiale ha coinvolto anche il terreno privato situato sopra la zona di svago (vicino alla camera Nr. 68), rovinando le scarpate, per poi depositarsi sul terreno della zona di svago.

La presenza di enormi quantità di materiale rende necessaria una verifica della stabilità degli argini e del fondo a monte della camera e una riverifica idraulica del tratto incanalato, il rifacimento del sentiero, la sistemazione dell'incanalamento della camera al Parco Giochi e la possibile soppressione della camera presso la proprietà Valli SA.

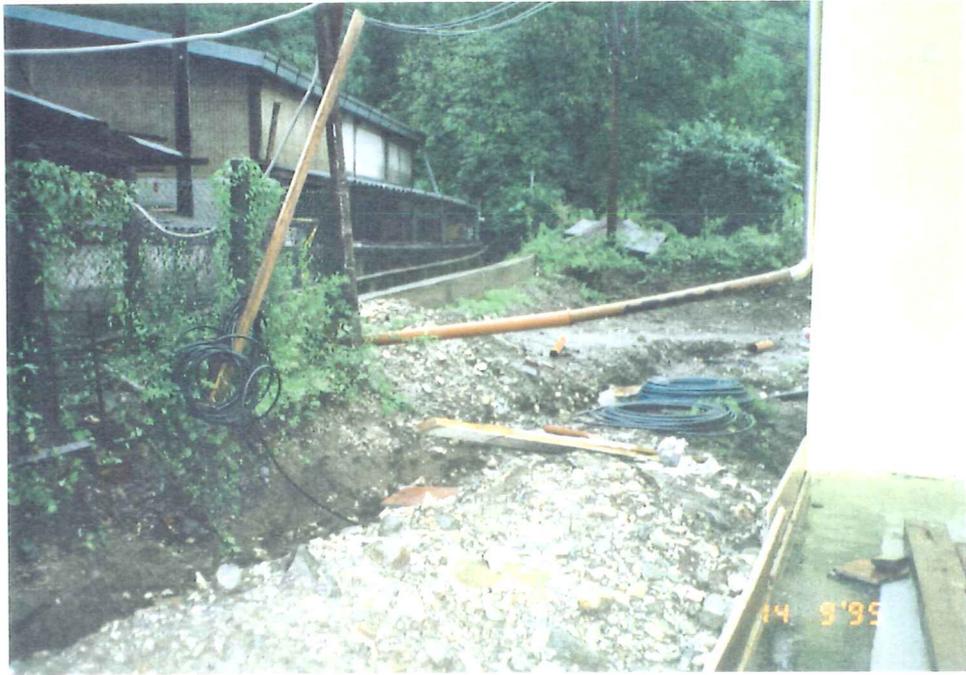
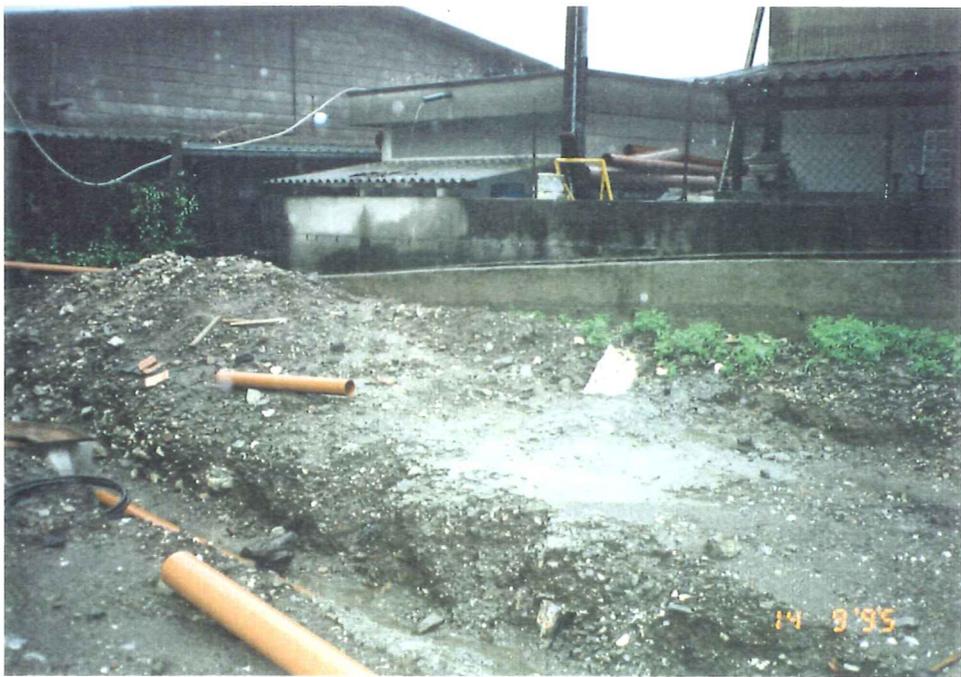
Le acque sono tracimate dalla prima camera trascinando materiale e dal tratto di canale esistente tra la proprietà Valli SA e il terreno antistante la posta di Grancia (vedi foto Nr. 16 e 17).

La tracimazione in quel punto è dovuta alla presenza di un incanalamento idraulicamente insufficiente, già fatto rilevare nel progetto di sistemazione del riale Val Nesa, e ad un cambiamento di direzione scorretto del tracciato esistente del riale.

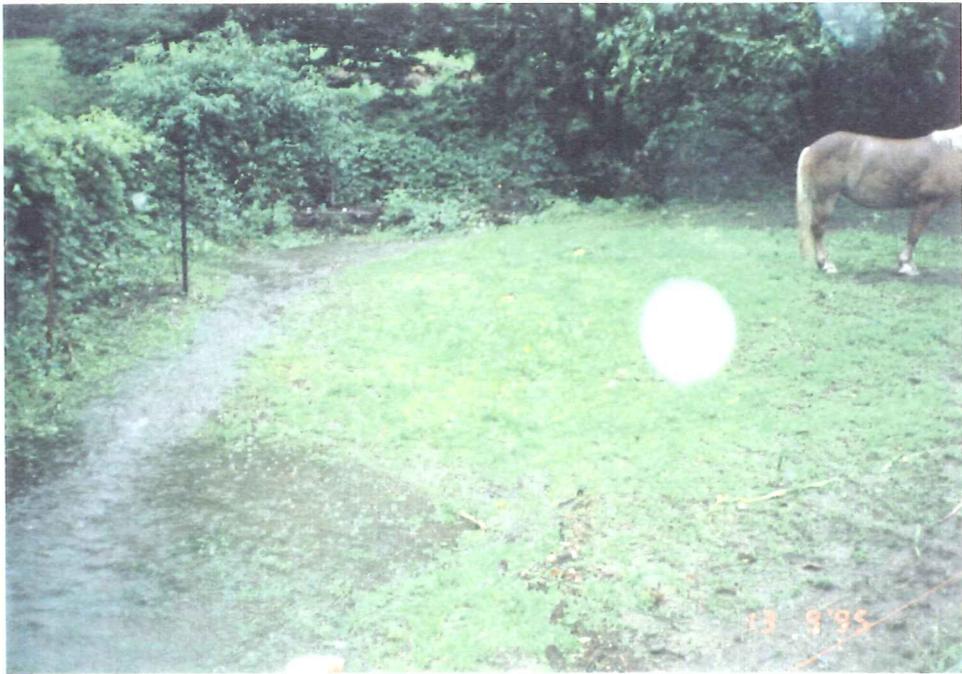
*a) Camera Nr. 30 (vedi foto Nr. 18), Comune di Pambio Noranco*

Il progetto aveva già evidenziato queste problematiche.

La realizzazione dell'opera permetterà di ridurre sensibilmente i pericoli d'alluvione.

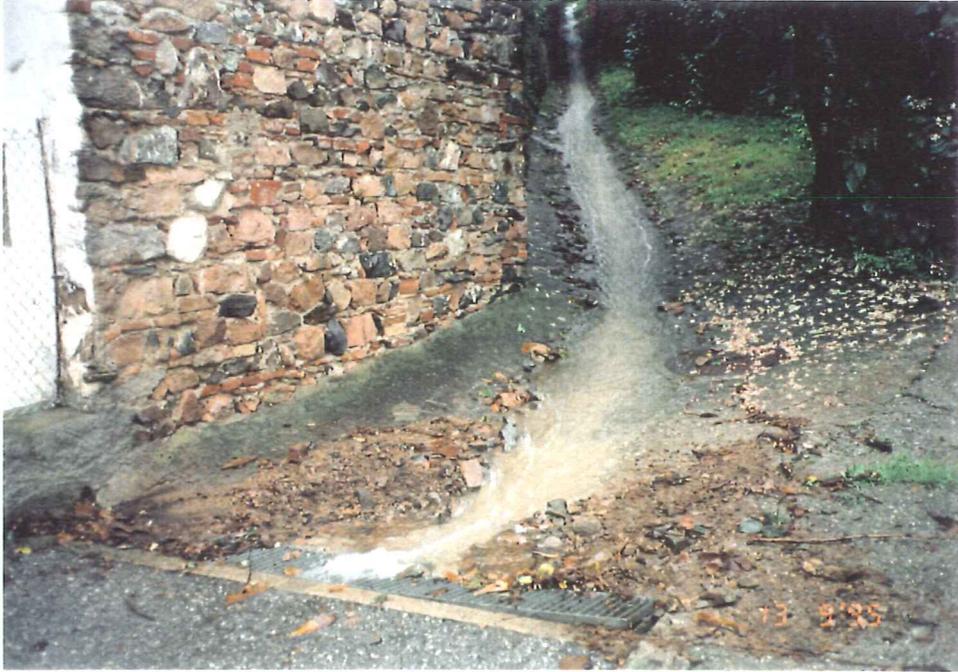
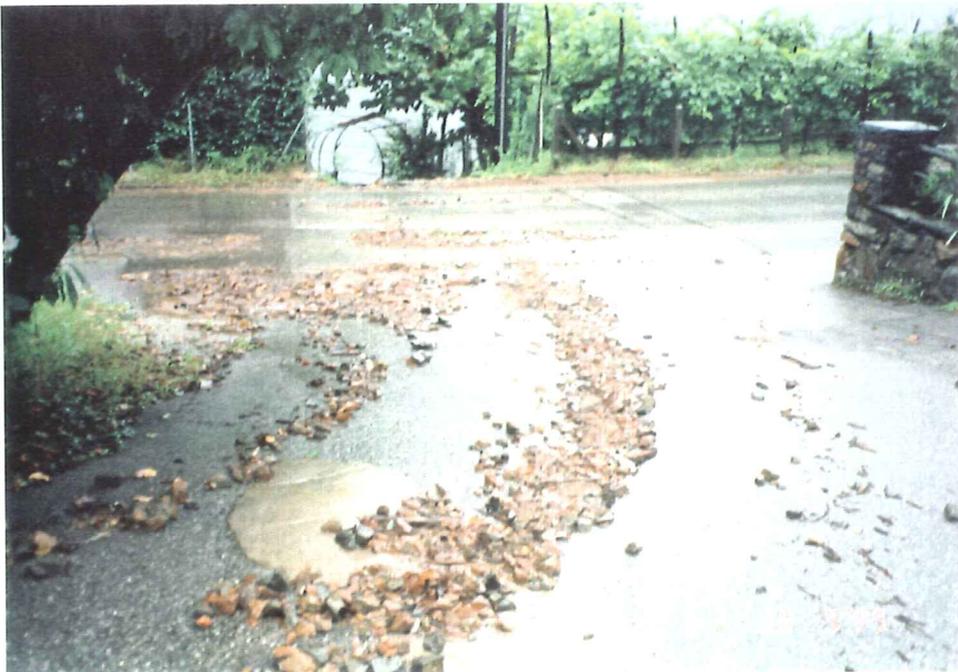
E' arrivata sulla strada cantonale un'enorme quantità di materiale (vedi foto Nr. 19 e 20) provenienti dal riale a monte della frazione di Casaccia.

E' necessario un esame accurato degli argini del riale a monte della frazione.

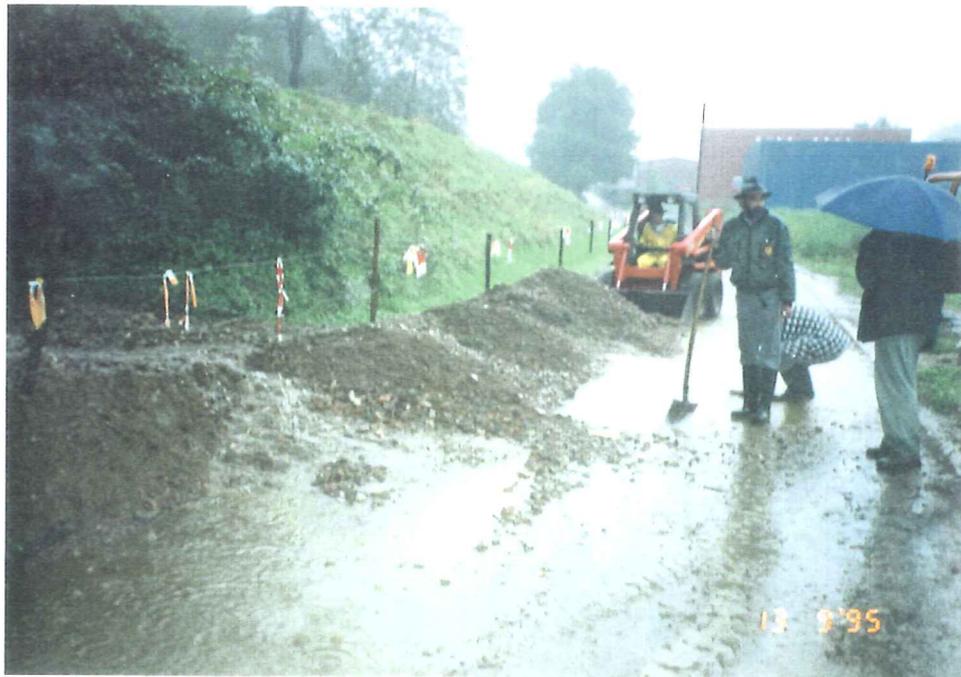
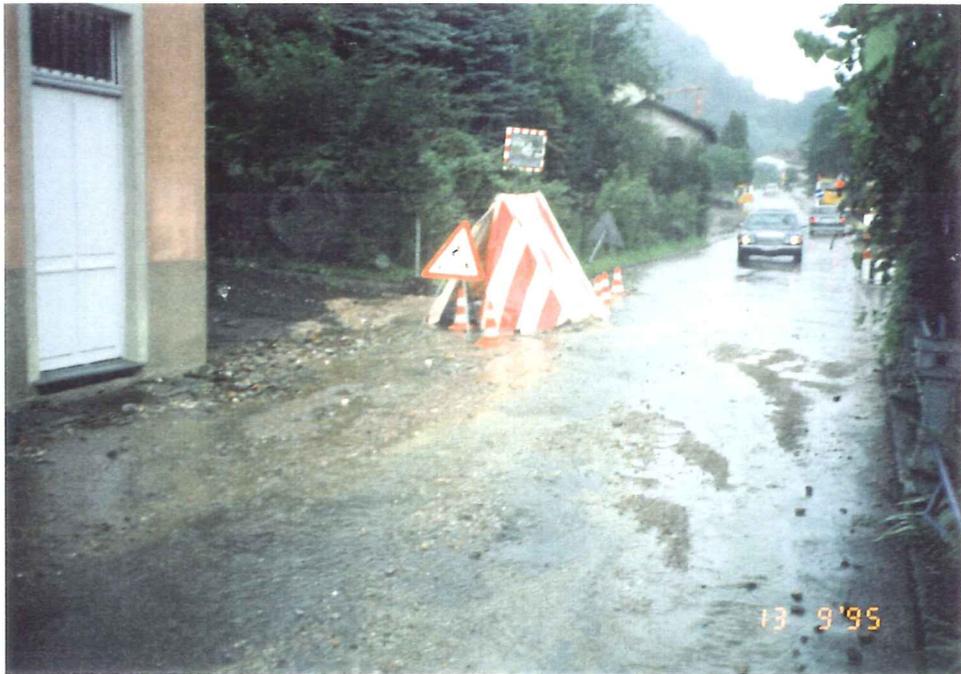
#### 2.2.5 Camera Nr. 45 (vedi foto Nr. 23 e 24), Comune di Montagnola

La camera si è riempita di materiale ostruendo così il tubo con il materiale terroso, che raggiunge anche la strada, ostruendola.

A monte della camera, si è riempito di fango tutto il fondo del riale, creando delle fuoriuscite d'acqua, scavando così il terreno circostante.

La camera presenta evidenti rotture delle sponde.

E' necessario rifare la camera e sistemare parte del riale a monte, portandola a livello della strada.

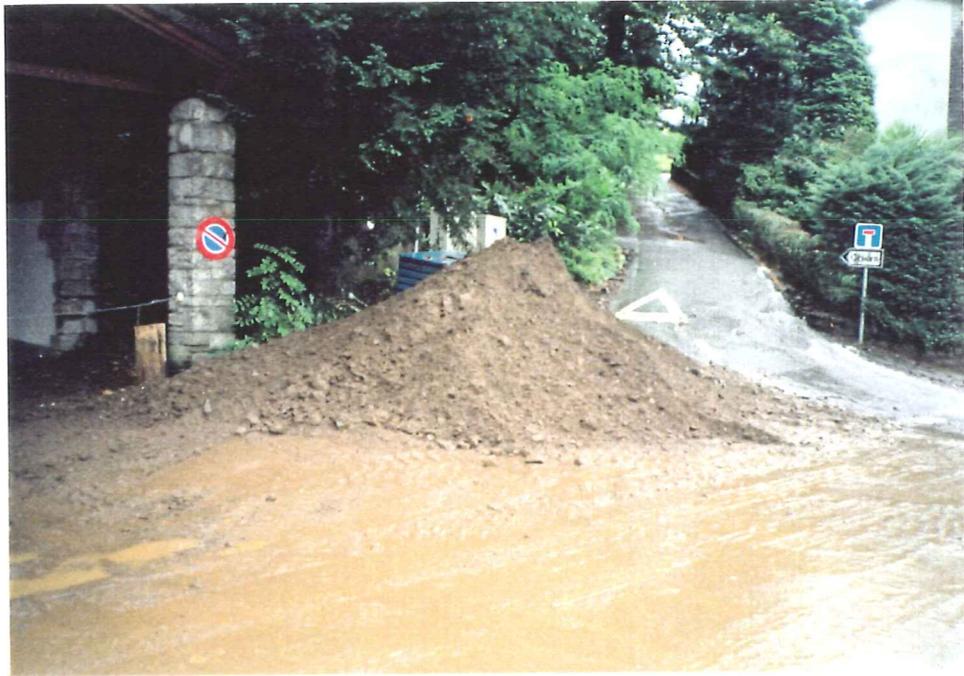
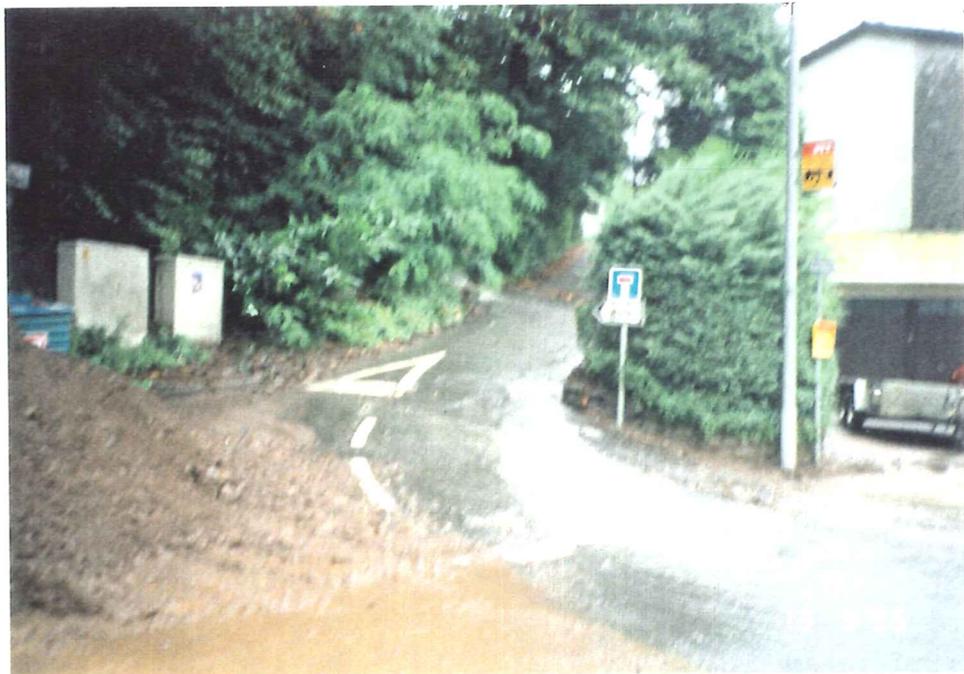
#### 2.2.6 Località Ghiera (vedi foto Nr. 25 e 26)

E' arrivata sulla strada cantonale un'enorme quantità di materiale (vedi foto Nr. 25 e 26) proveniente dal riale a monte della frazione di Ghiera.

E' necessario un esame accurato degli argini del riale a monte della frazione.

Non si esclude la necessità di eseguire alcune briglie.
